ケーススタディ

(施工事例)

床塗装

豆腐工場（埼玉県）

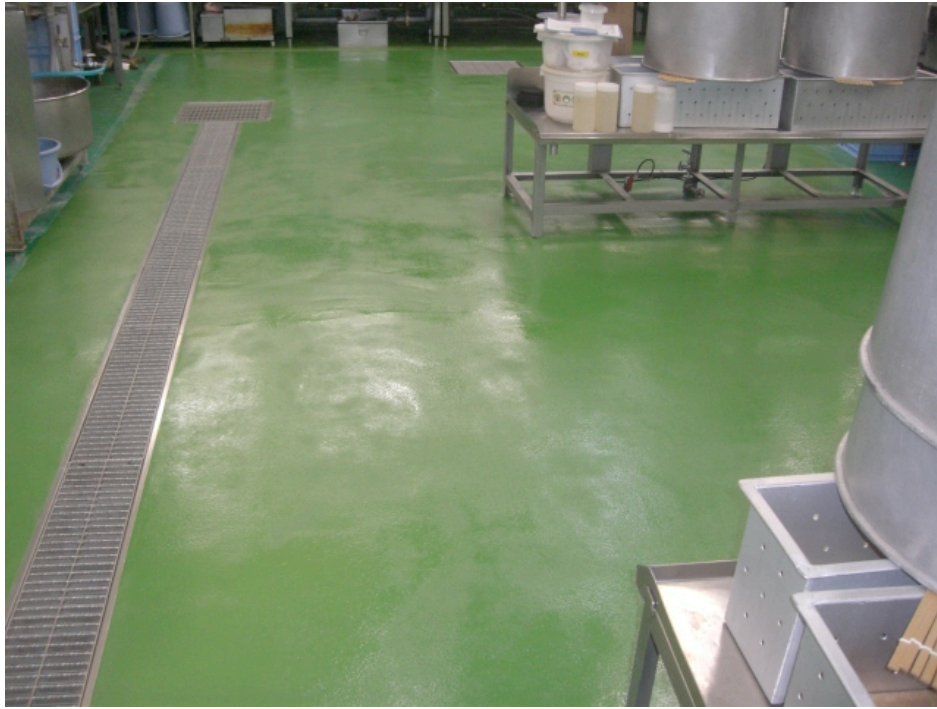
食品加工工場の為、熱水、油分により床面が侵食され劣化、膨れ、部分欠落等を起こした。塗膜破片は異物混入の原因になるだけでなく欠けた個所に水が流れ留まる事により、雑菌の発生をおこし、商品に悪影響を及ぼす可能性がある。

旧塗膜ハツリ、ケレンを行い、ステリコートUC Rタイプ（厚塗り）を施工。耐熱、耐衝撃が求められ、又、食品工場の為臭いのないステリコートUCを使用。

通常使用している場所は、重量物通行にも、はがれ、われ等は発生していない。
