# ケーススタディ

床塗装

某食品工場（埼玉県）

ステリコートUC（NJ製）

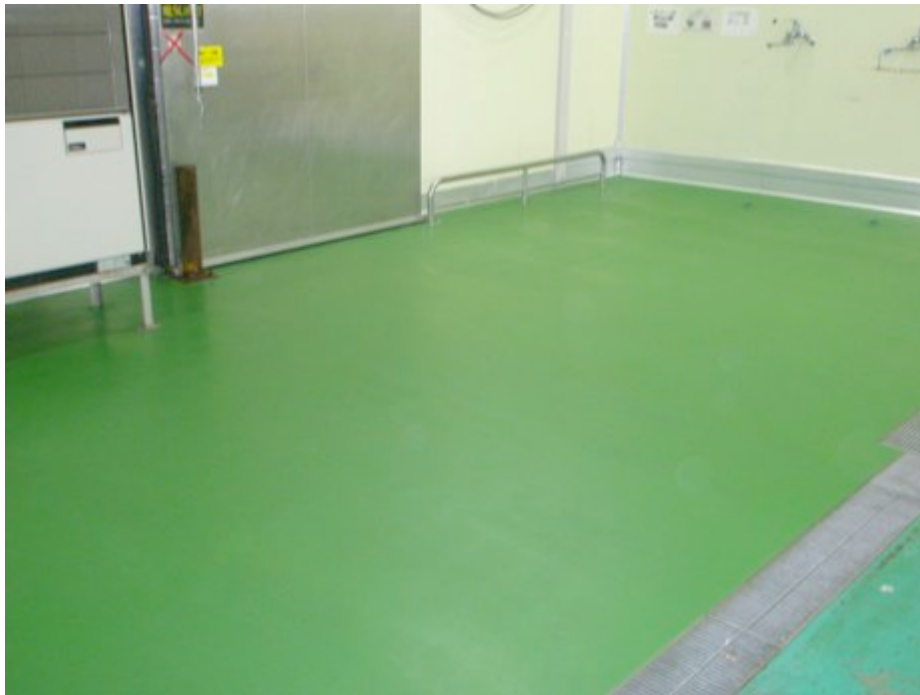
某大手回転すし屋のセンター工場で、すしネタを製造している作業室。  
既存の防塵塗装が剥がれ、水と油脂が付着した床により転倒事故が多発したため、  
改修工事が必須の状況であった。

防滑と耐久性を必要とされ、施工時間が限られた（夜間 8 時間）現場のため、  
高い耐久性を誇り、乾燥時間の短いステリコートUC を提案した。

1 日目：周囲にBOX養生を施し、旧塗膜ハツリ、ケレンを行い、清掃後業務再開。  
2 日目：下地清掃、水除去後、ステリコートUC Rタイプ（厚塗り）を施工。

冬季で乾燥時間が（6 時間程度）余裕を持って取れなかったため硬化具合が心配だったが、  
引渡時にしっかり乾燥し無事施工は完了した。  
転倒事故の心配がなくなり、作業効率が上がった。恒久的に塗膜のはがれ、ひび割れの心配が  
なくなった。
