# ケーススタディ

床塗装工事

工事名	排水溝補修工事
施工範囲	排水溝
使用製品	ステリコートUC (ニッシン・ジャパン製)

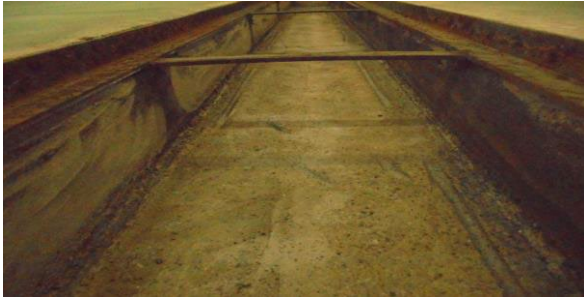
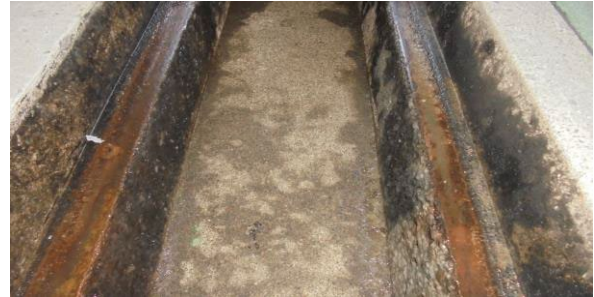
経年劣化や熱水、薬品により、ヒビやクラックが生じ、下地のコンクリートがむき出しになっている。コンクリートが侵されると残渣がたまるだけでなく、クラックや角の侵食された隙間に虫が出入するようになり、衛生上悪い状況である。

既存の下地に研削、Vカット処理を行い、ステリコートUCの側溝用を塗布。

底面の角にR付けをして残渣がたまらないように施工した。
