# ケーススタディ

貯蔵タンク  
基礎部防水防食

工事名	タンク基礎廻り防水防食
施工範囲	タンク基礎とタンク本体
使用製品	ペトロラタム系防食テープ（デンジルテープ）

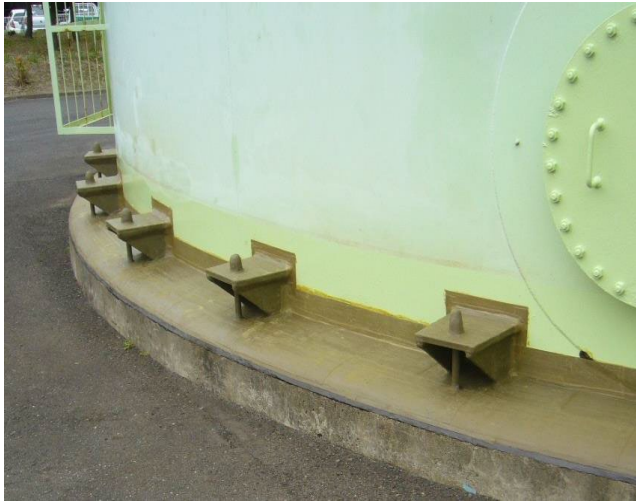
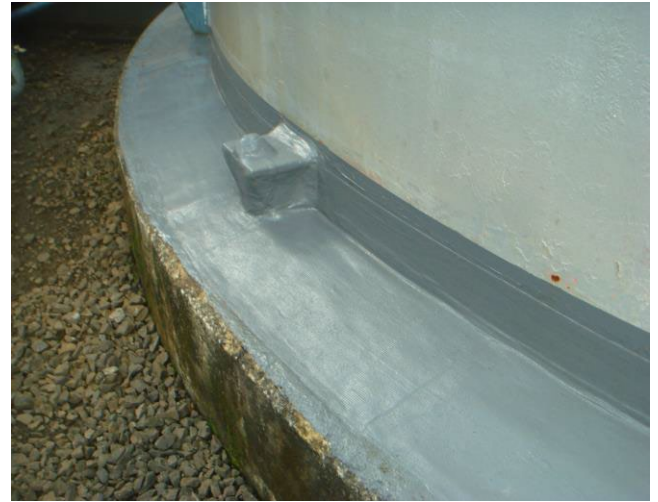
底部の腐食による事故発生が起き、裏面腐食、溶接線の劣化により潤滑油や燃料が流出した報告が上げられている。底部裏面状況は目視確認出来ないので予防処置が必要である。

約30年前に防食防水施工したタンク基礎部の切開をした結果、ペトロラタムテープの防食効果、柔軟性は維持されて、基礎部のサビ発生も見られなかった。  
カッター等で切開できるので部分点検、復旧も容易であった。

解決策、予防策 裏面への雨水侵入を防止する。側面溶接部の防食処理をする。

防食効果の持続性が長い、ペトロラタム系マスティックにて基礎と底板の段差をなくし、ペトロラタム系テープを貼り付け防水、防食処理をする。さらに立ち上がりを帯状に貼り付け溶接線を防食する。
