# ケーススタディ

配管、鋼材  
防食

工事名	配管、鋼材防食
施工範囲	配管架台部と柱及び基礎部
使用製品	ペトロラタム系防食テープ（デンシルテープ）

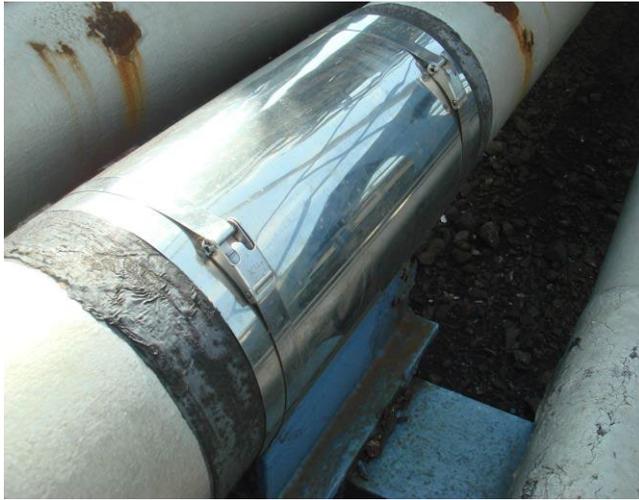
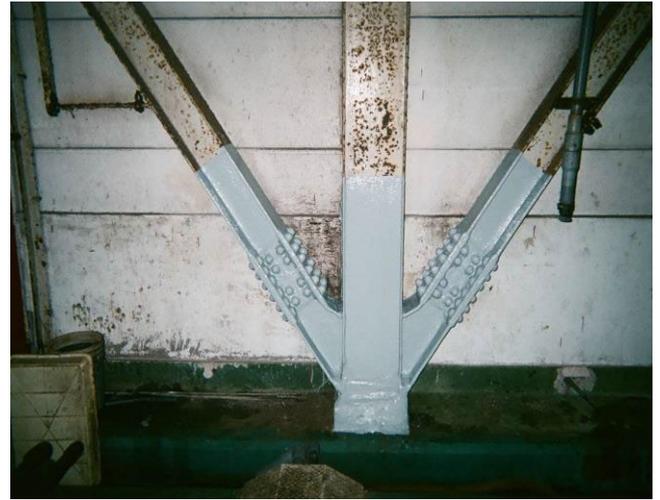
湿度や化学的雰囲気の場合にはサビの発生は避けられない。塗装にて対応しても配管を支える箇所は、湿気がたまりやすく乾燥しないので腐食の進行が早く、放置すると配管に穴が開いて重大な事故や操業に支障がでる原因となる。又工場を支える柱は金属腐食に伴い、モルタル基礎部がサビによって欠落して崩壊の恐れも在る。

配管の架台部に防食効果の持続性が長い、ペトロラタム系防食テープを巻きつける。  
さらに配管の動きによってこすれを防止するためSUS板を巻き付けバンドで止める処理をする。  
鋼材は基礎とともにペトロラタム系防食テープで覆い、仕上げに耐薬品に優れた塗装をして保護する。  
ペトロラタム系マスチックにて基礎と底板の段差をなくし、ペトロラタム系テープを貼り付け防水、防食処理をする。さらに立ち上がりを帯状に貼り付け溶接線を防食する。

約30年前に防食施工した配管架台部の切開をした結果、ペトロラタムテープの防食効果、柔軟性は維持されて、配管のサビ発生は見られなかった。  
カッター等で切開できるので部分点検、復旧も容易であった。
