= U字溝の設備は重要な衛生対策

*** 食品工場の衛生管理床チェック**

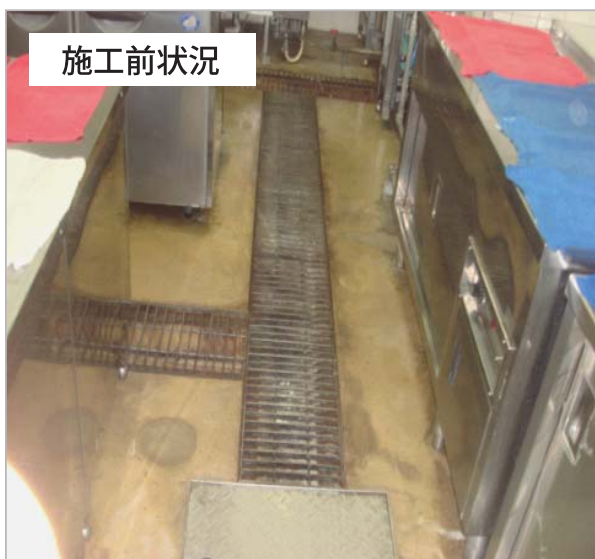
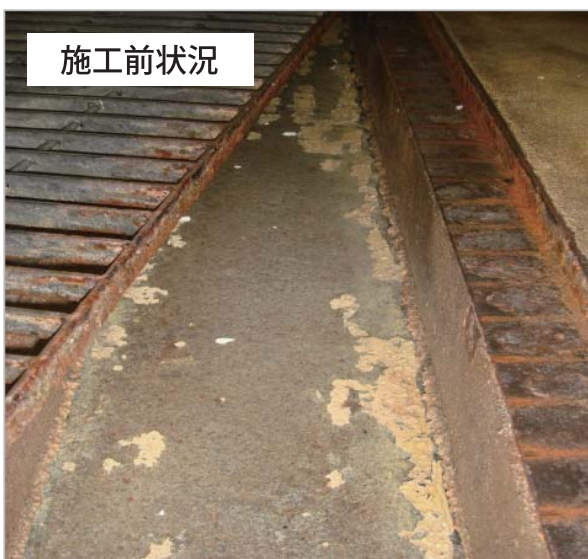
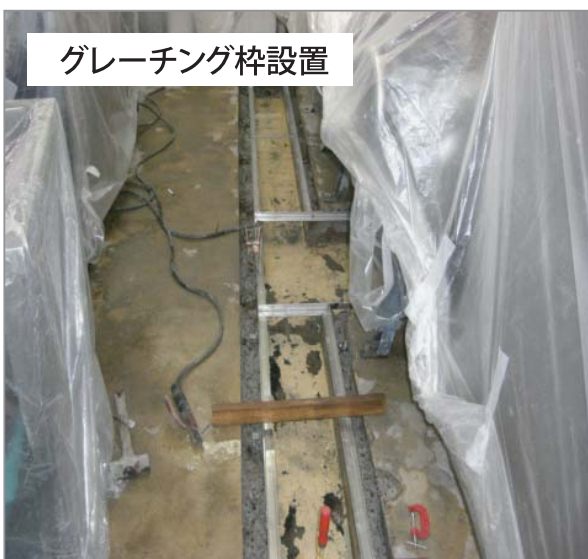
- 問題点**
1. 経年劣化により、凹凸になり、割れが発生し、雑菌、虫などが繁殖。
 2. 溝や、桧の継ぎ目にストレスが掛かり、ヒビ割れが生じ内部に使用水が侵入し、排水溝の陥没や破損が進む。
 3. 鉄製枠がさびて蓋の開閉がしづらい為、清掃がおろそかになってしまう。
- 対策**
1. ステリコートUC側溝用塗材を塗布し、ひび割れをなくす。
同時に床面もステリコートUC Ag+にて施工すると効果がさらに上がる。

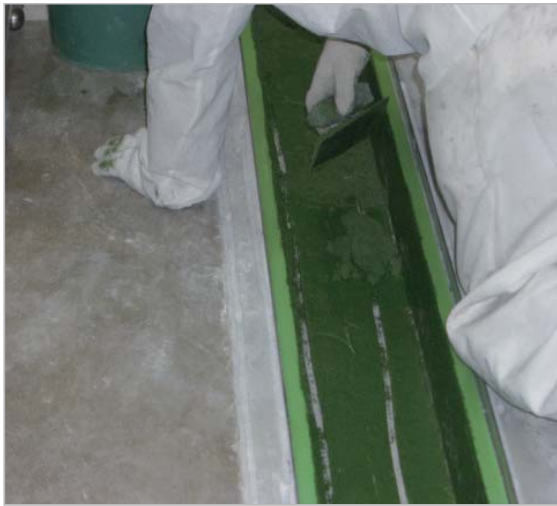
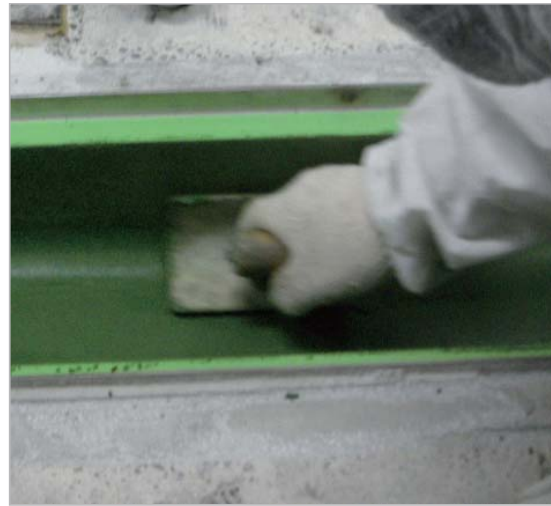
施工中状況 R付けにより排水がスムーズに行われ、水がたまりにくくなる。

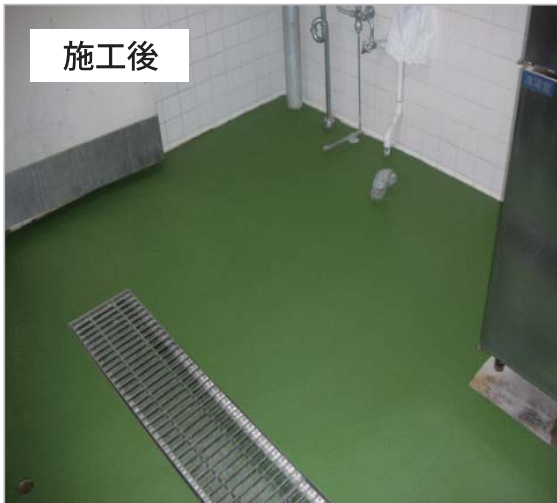
同時に床にも塗布することが重要で、長期に渡って、衛生的な環境を維持できます。

- 結果**
1. 側溝内及び周辺の清掃管理が低減された。
 2. 虫の発生抑止など直接的な病虫害対策に効果があった。
 3. 勾配が確保できることから、淀みがなく臭気が抑えられ、衛生面の向上につながった。

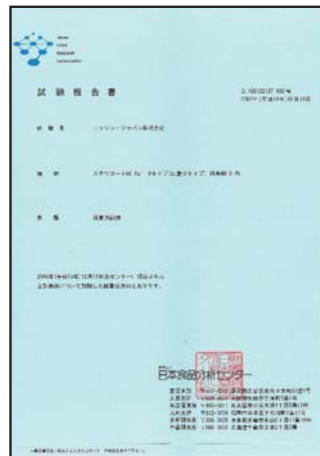
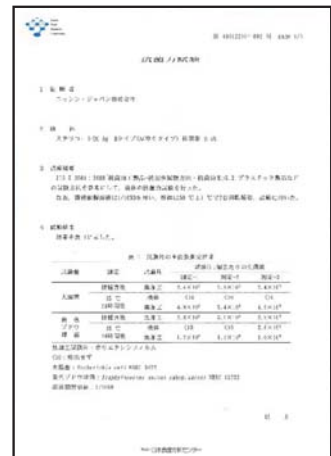
< Ag+の抗菌テスト >

Ag+ (銀イオン) を付加することにより、抗菌効果が得られ、更に衛生管理が可能になりました。
