ケーススタディ

コンクリート
改質・遮水・防水

及川邸外壁塗装工事

Sクリートアップ・Sクリートガード（旧ナツラ・スパ）
9年経過（H18.より） 夏季・冬期

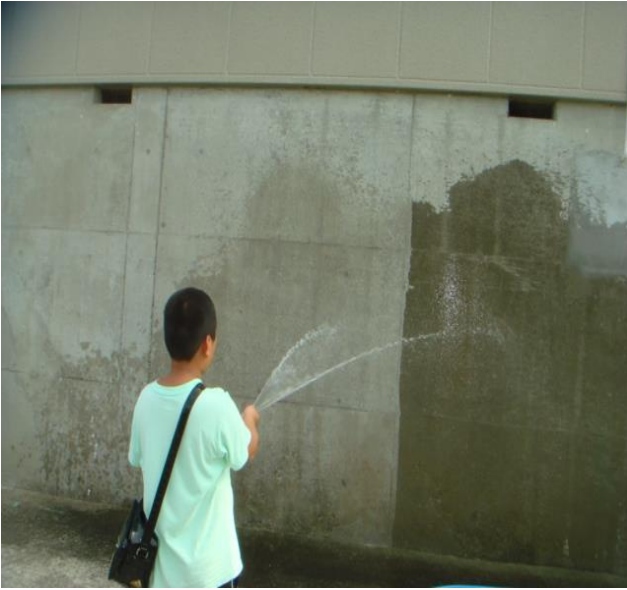
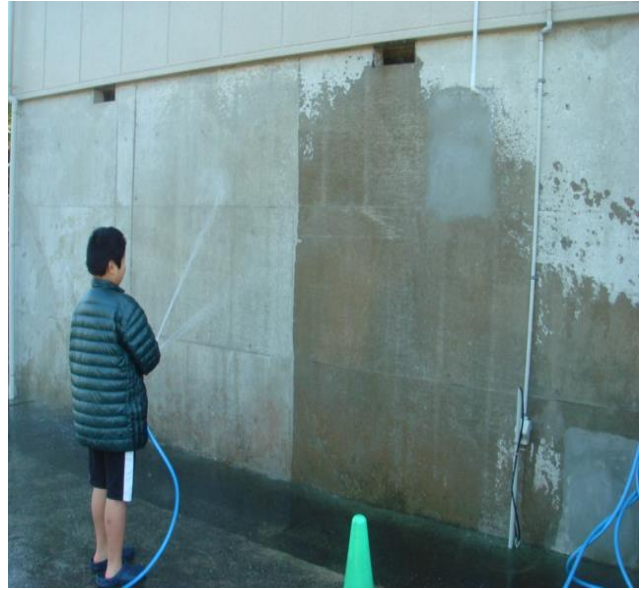
9年経過後もクラックも無く、汚れもなく、Sクリートガードの撥水状態も依然継続している事が確認された。コンクリート構築物維持・景観保存に、Sクリートアップ(コンクリート浸透性改質劣化防止材)、Sクリートガード(コンクリート浸透性遮水防水材料)の塗布は極めて有効である。

塗装も思案されたが、躯体に望ましくなく呼吸性がなくなる。また、コンクリートの風合いの維持、クラック防止も含めて、Sクリートアップ(コンクリート浸透性改質劣化防止材)を塗布。さらに、汚れ防止、撥水効果の経年経過を確認するため、半面にSクリートガード(コンクリート浸透性遮水防水材料)を塗布し、汚れの付き方、撥水状態を経年比較する事となった。
