ケーススタディ

コンクリート保護
美観回復

コンクリート打ちっ放し再生・保護工事

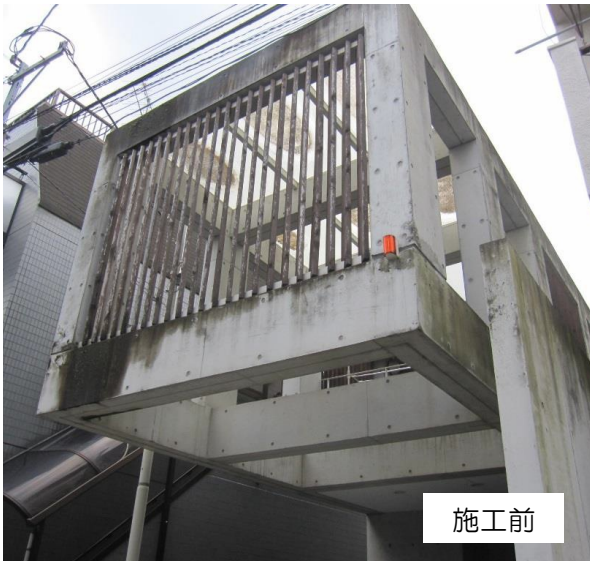
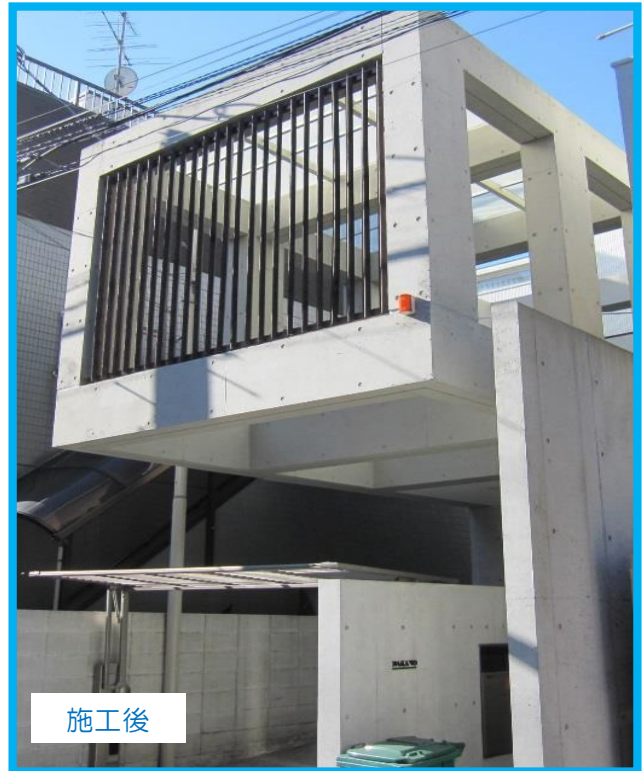
10年経過した打ちっ放しコンクリートに黒カビ・汚れが著しく発生している。
コンクリートの劣化により、外観が損なわれている。

高圧洗浄で黒カビを完全除去し、劣化したコンクリートをSクリートアップで補強する。
さらにSクリートカラーで美観を回復し、Sクリートガードで撥水保護する。

Sクリートシリーズの組み合わせで、新築時の美観を取り戻し、かつ、Sクリートガードの
撥水効果で長期間コンクリートを保護し、美観を保つことが出来た。
