ケーススタディ

コンクリート、
鋼材防食

工事名	コンクリート、鋼材防食
施工範囲	津波防波堤と手すり
使用製品	セラポリマー2000+セラポリマーFX クリアー

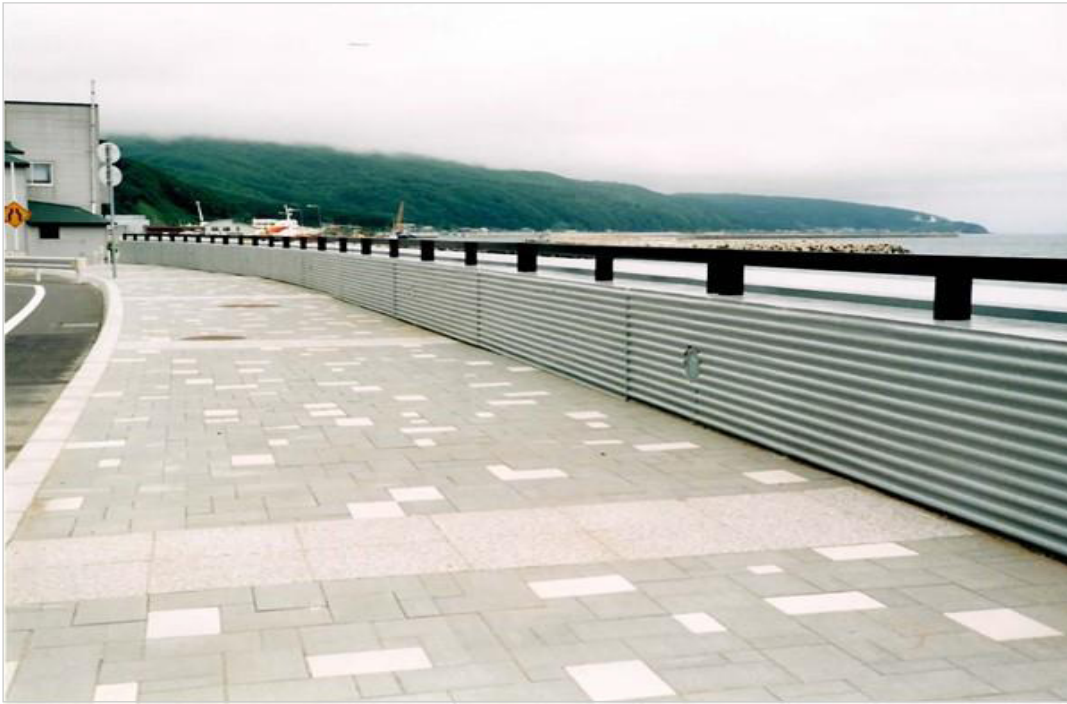
海沿いの構築物は金属に限らず、コンクリートも潮風、波しぶきによる塩害によって腐食してしまう。コンクリートはアルカリ分が無くなり、クラックが発生すると雨水や、塩分が入り込み中の鉄筋を錆びさせてしまい、その結果鉄筋のサビが膨れてコンクリートのヒビ割れを広げ爆裂、剥落の原因となる。

耐候性の優れた金属、コンクリート保護塗料、「セラポリマー2000」を塗布しさらに耐化学薬品に強く、硬度がある「FX クリアー」が塗布された。

北海道南西沖地震の津波被害後に、約18年前、新たに建設された津波防波堤に塗布され、現在でも観光の場となっている地区で美観を保っている。
