= アスベスト工事は多様化の一途 =

## 《外壁吹付塗料》

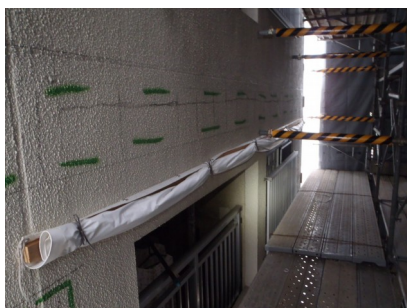
施工前

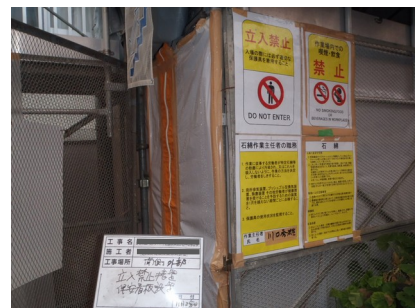
養生作業

外壁の塗装剤（下地材）は、含有ボードやPタイルのような飛散性の低いレベル3の建材として石綿含有の可能性が多いと確認され、撤去においては湿潤等の簡易的な養生等でサンダー等で削り落とし除去されていました。これは、粉じん飛散の可能性が極めて高い工法でした。石綿含有外壁塗装材及び石綿含有下地材を安全に撤去するには、飛散性の高いレベル1の密封養生での施工が必要です。官庁がこの方法を支持しており、いずれレベル1工法として移行する方向です。

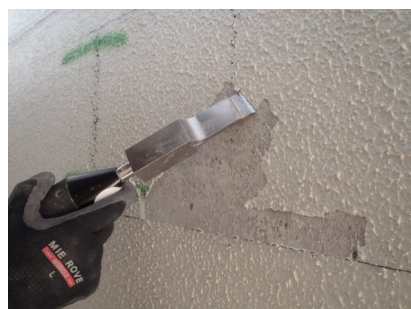
超音波振動による撤去

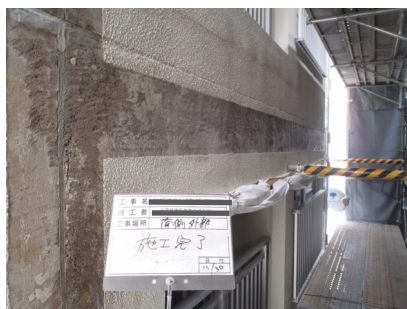
撤去完了
